# La chapelle de CROAGNES

Restauration complète

Commune de Saint-Saturnin-les-Apt

Chantier de Octobre 2019 à Aout 2020

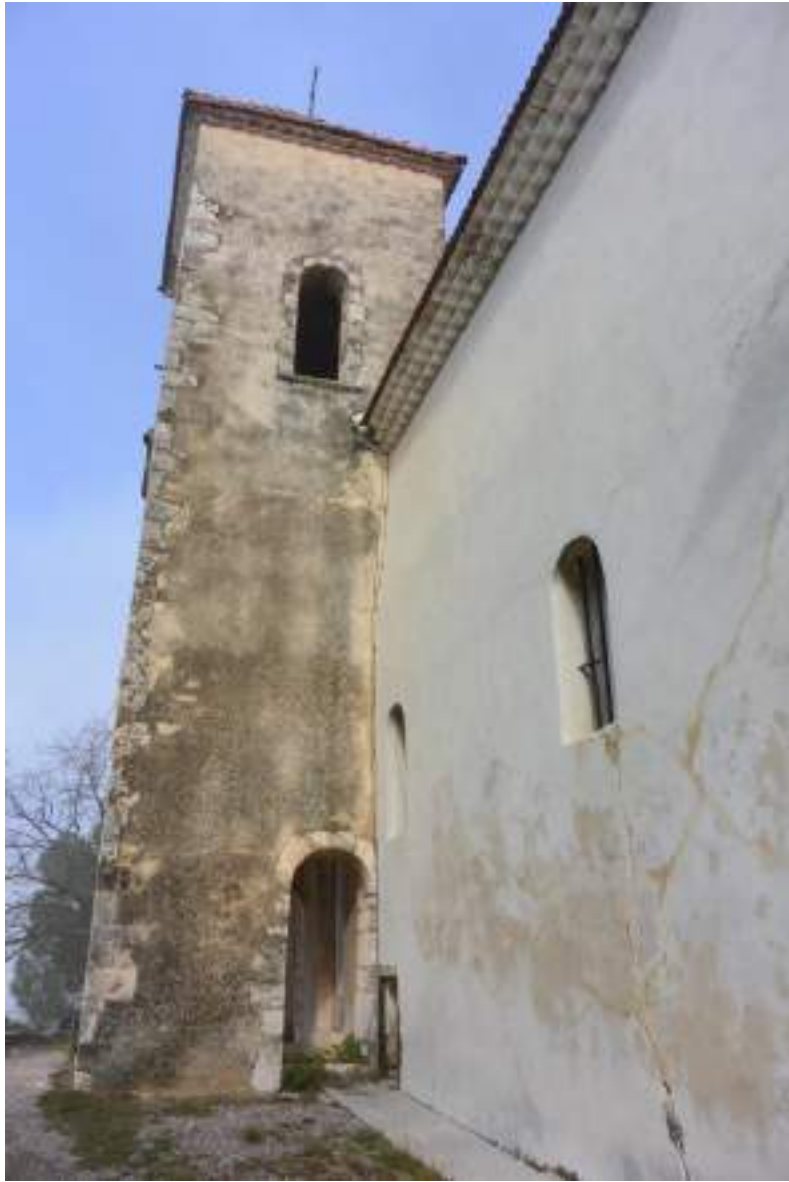
La tour clocher avant travaux

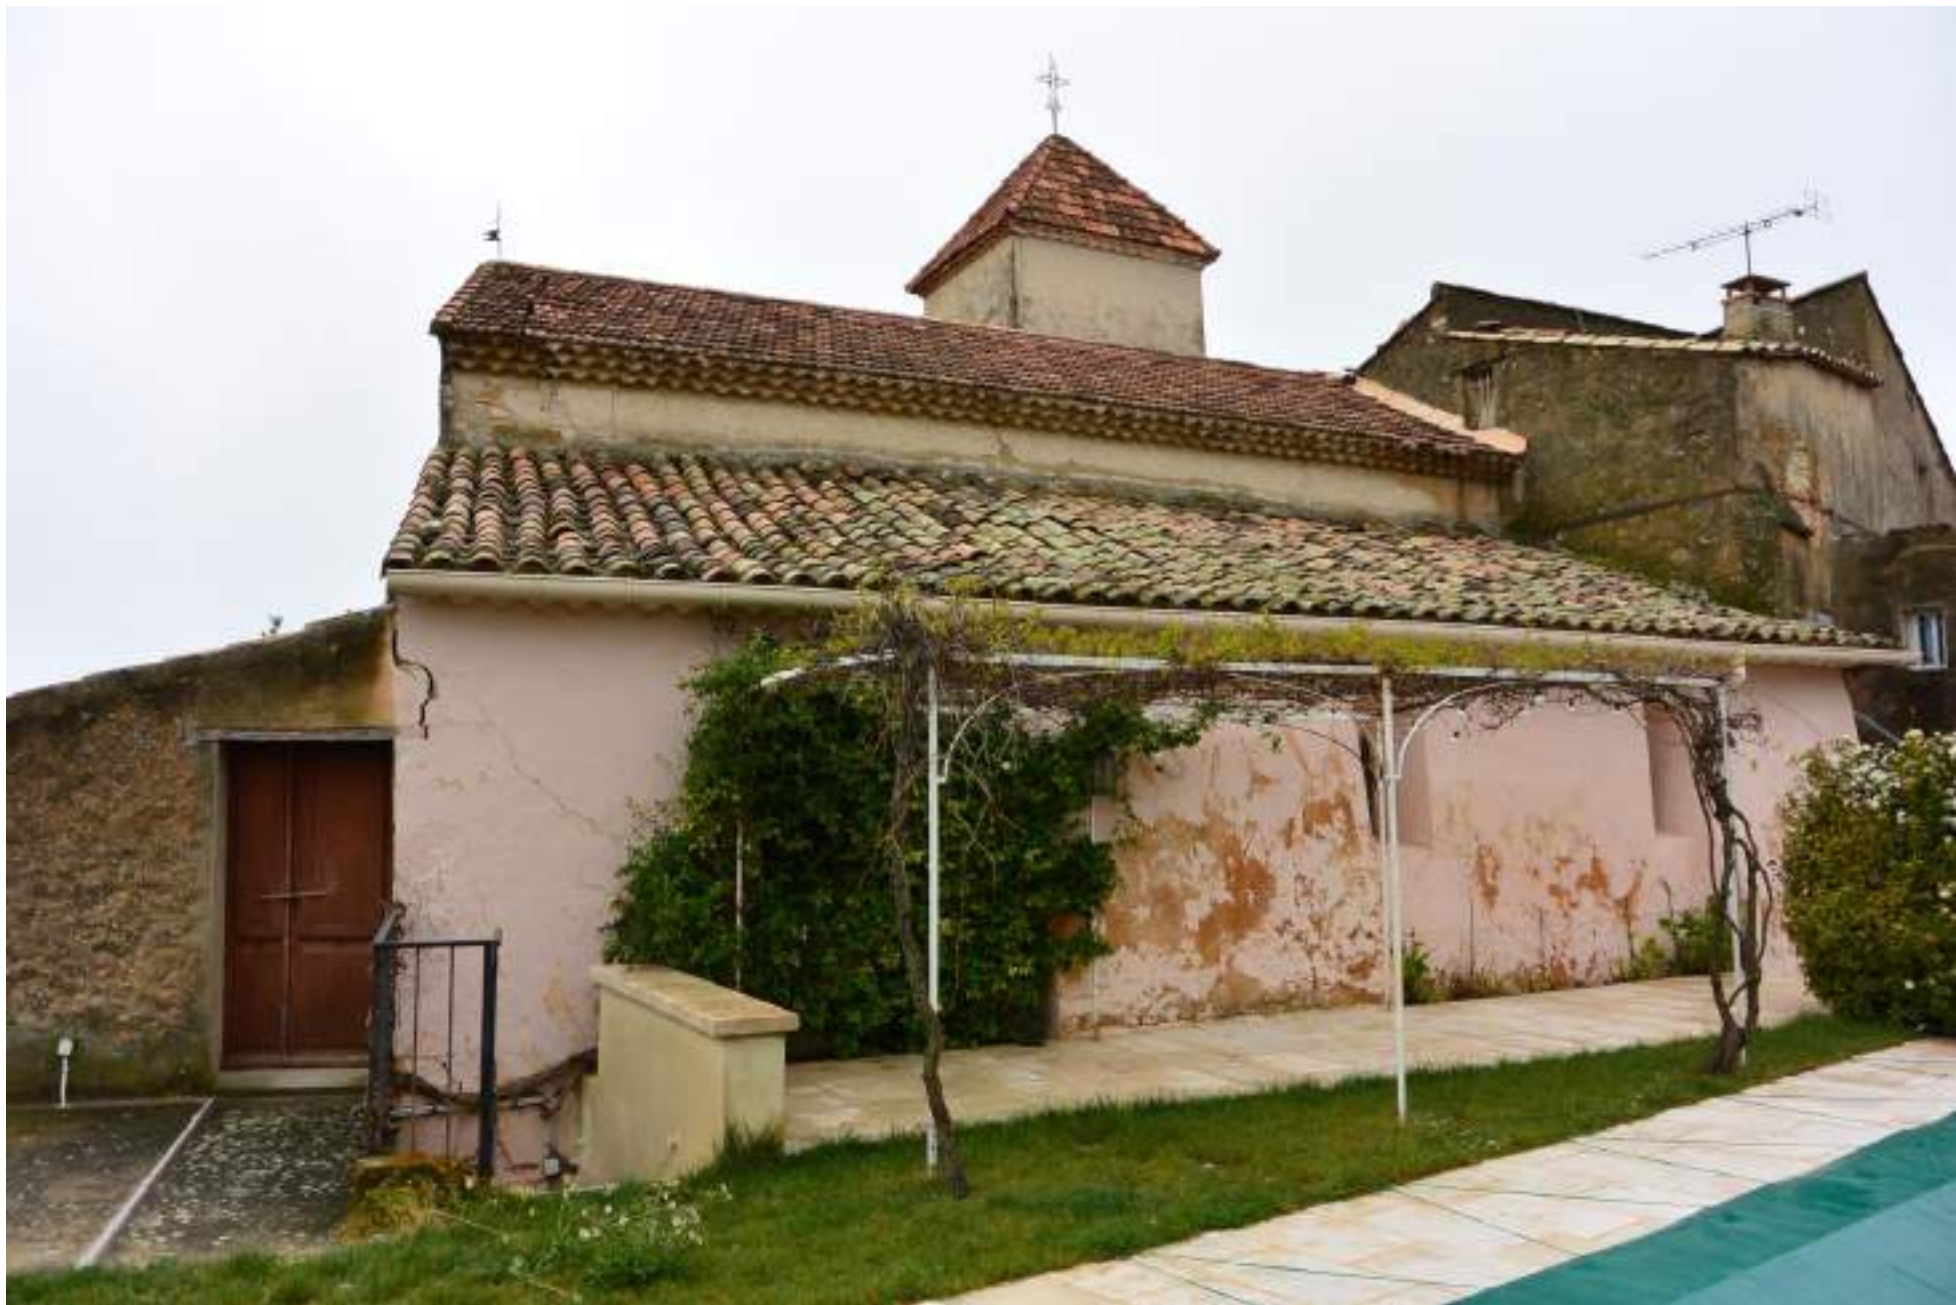
Le mur gouttereau de la chapelle du bas coté avant travaux

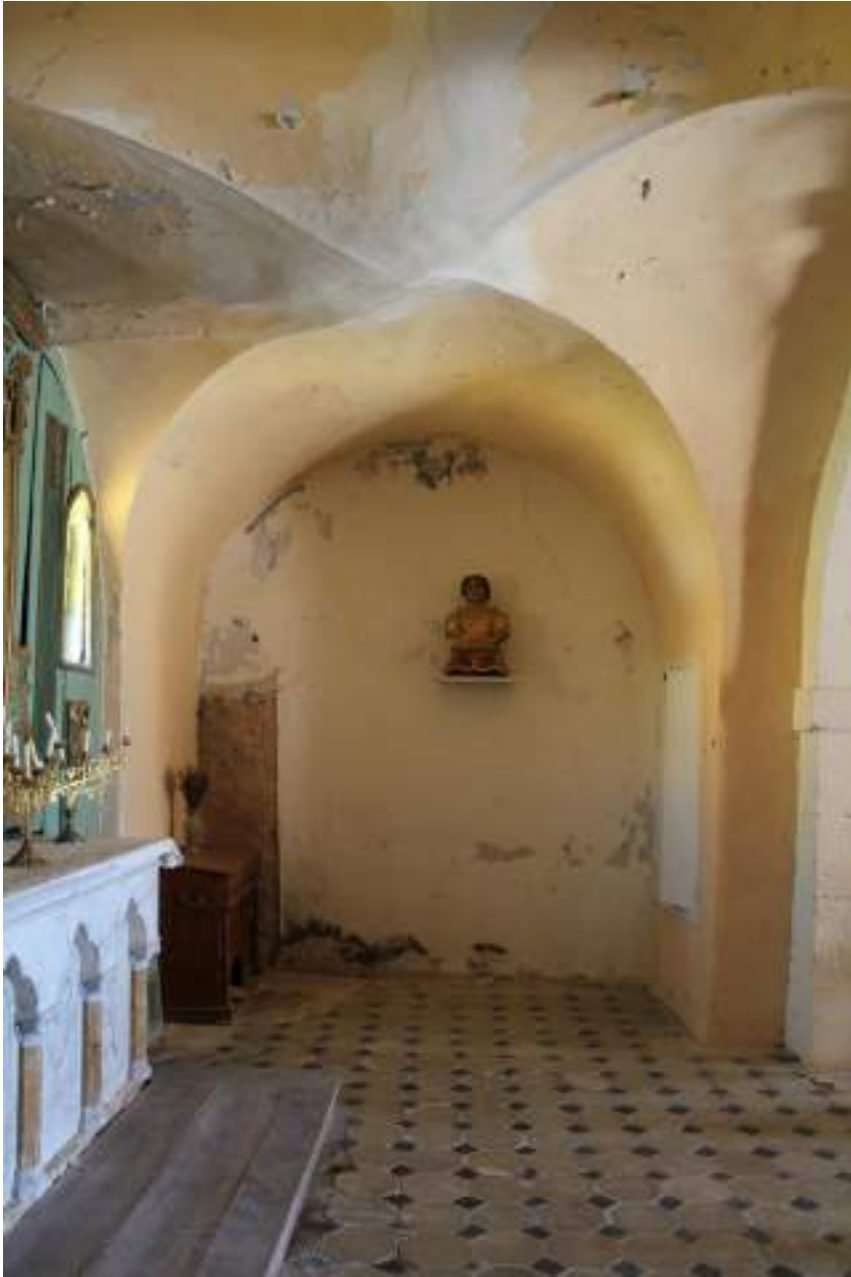
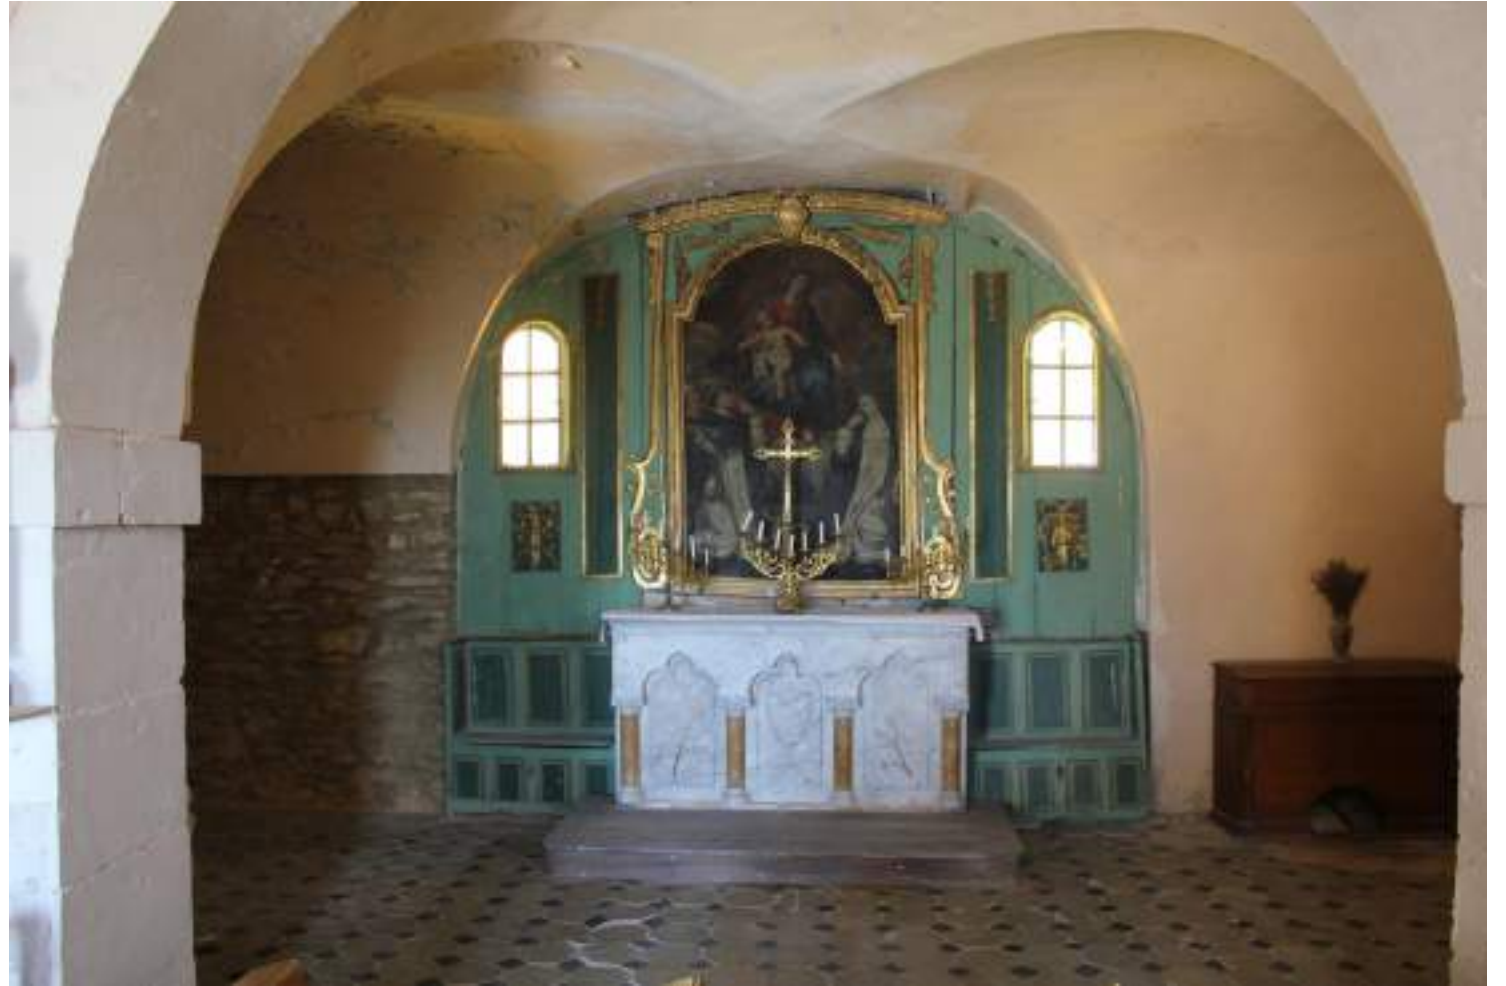
La voûte de la chapelle du bas coté et son importante déformation en clés (il s'agit sans doute la chapelle primitive)

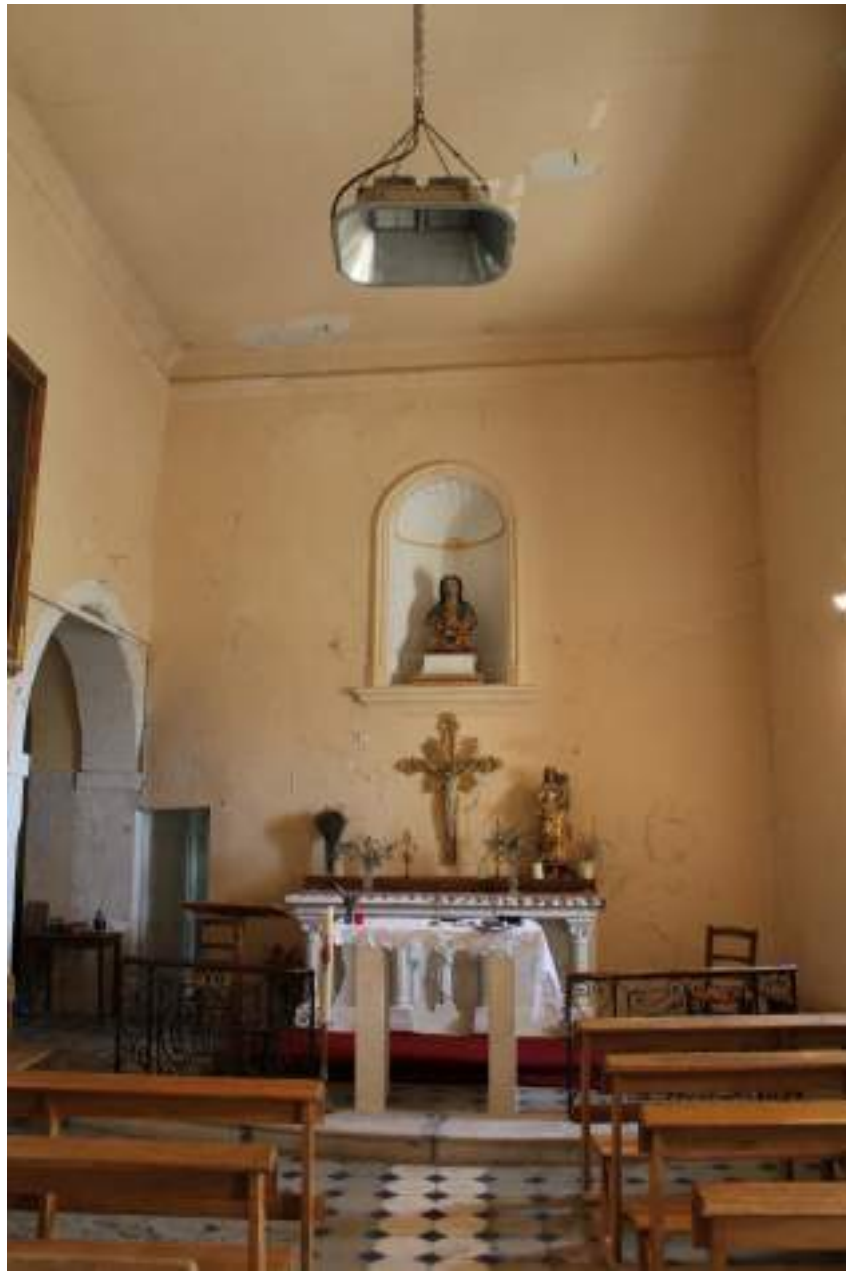
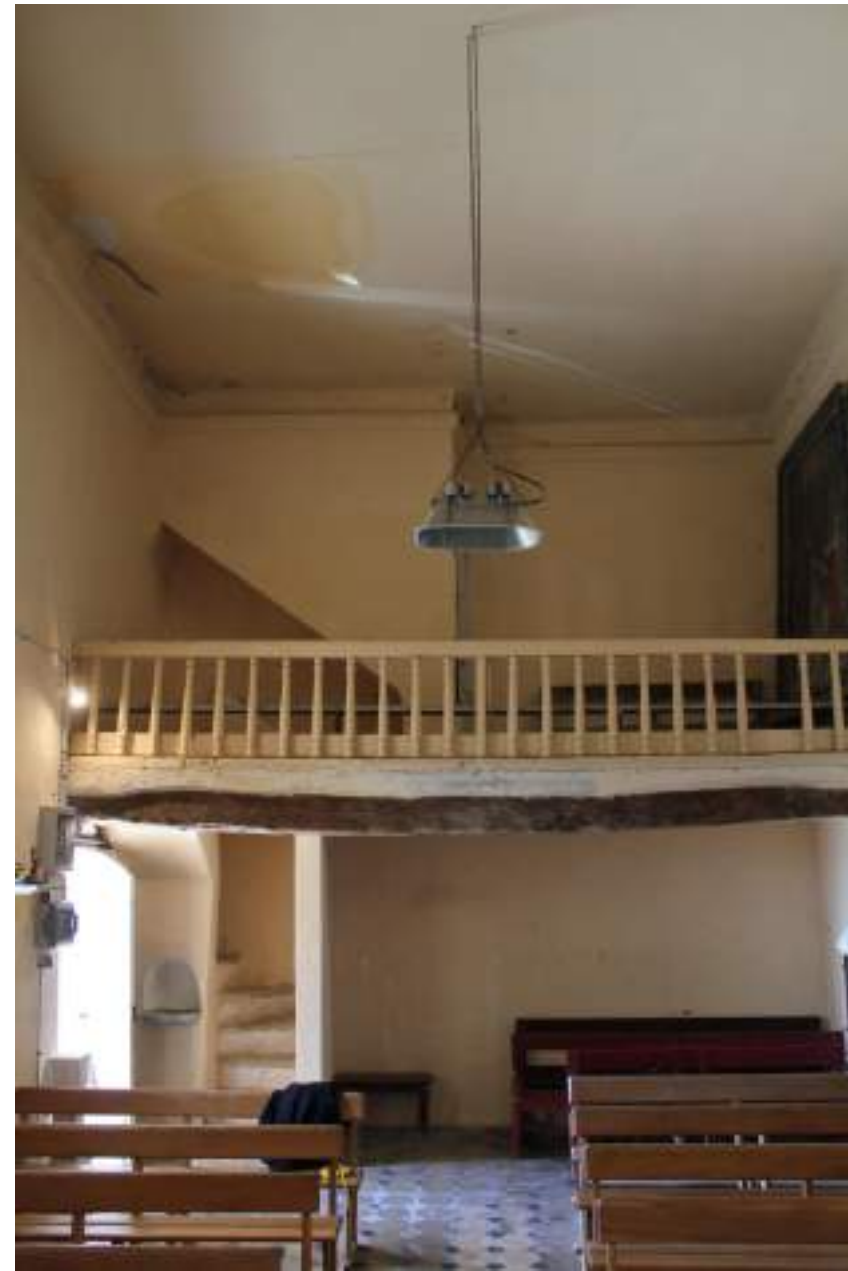
L'intérieur de la chapelle avant travaux

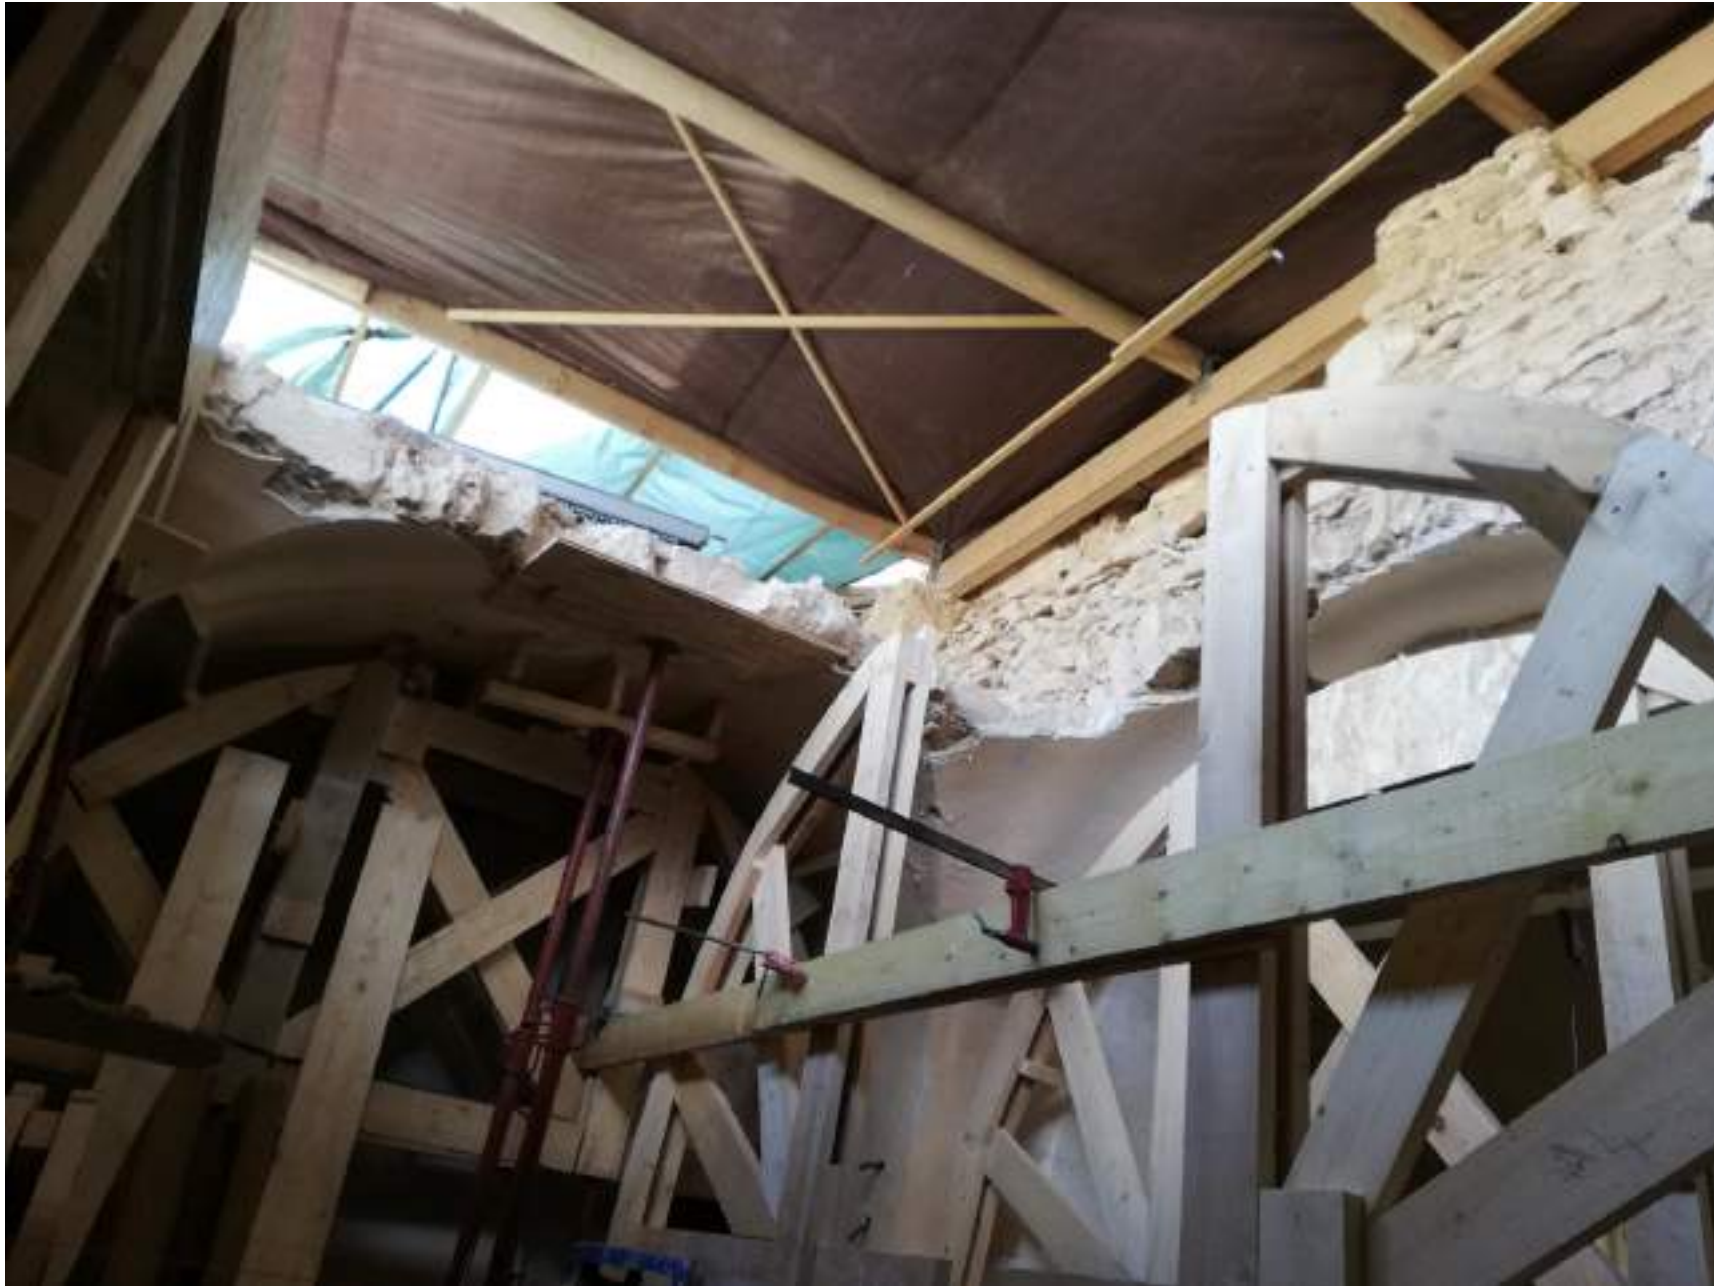
Le trou laissé par la voute démontée

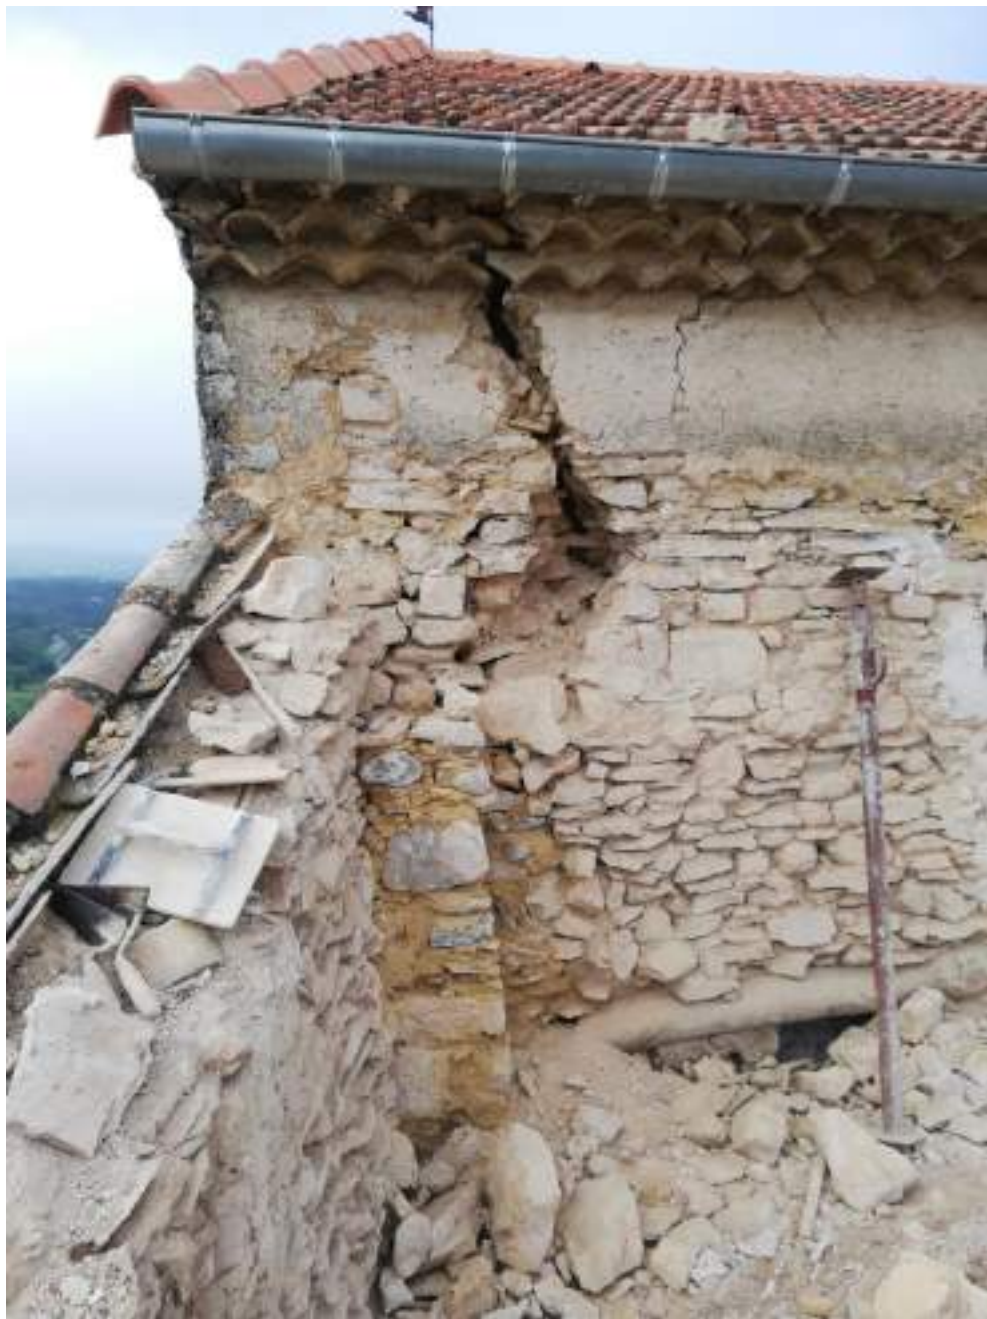
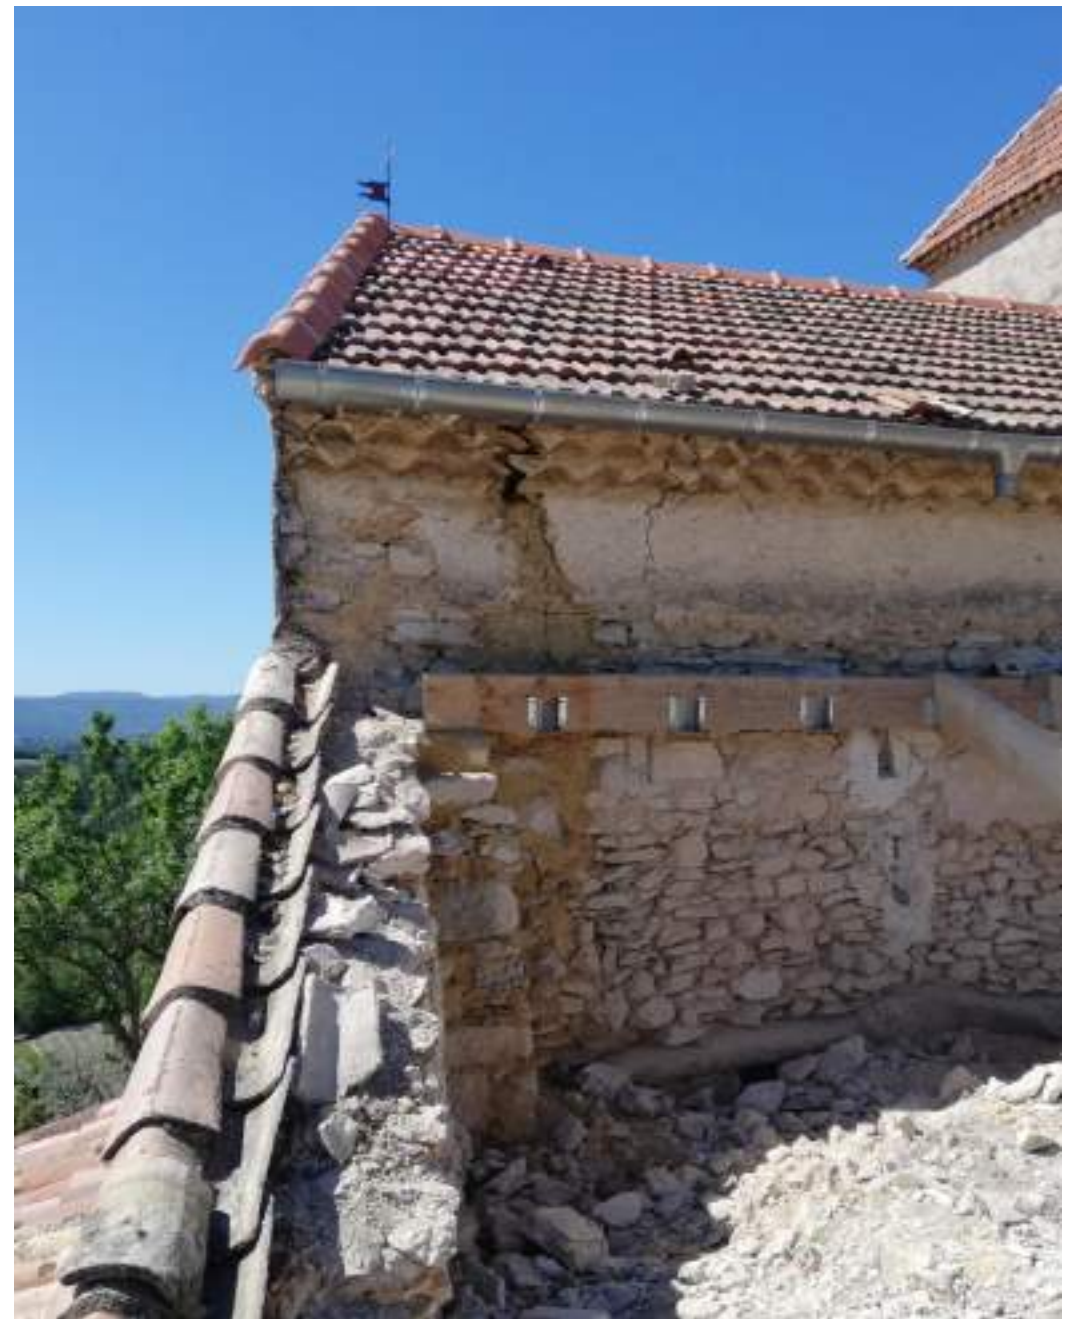
Surprise du chantier : une belle fissure à reprendre
